*Le 31 août 2022, le groupe régional suisse.ing Argovie s'est retrouvé pour sa traditionnelle rencontre d'automne. Au programme, la visite des chantiers destinés à l'entière remise en état et au renforcement des deux ponts au-dessus de l'Aar et de la ligne CFF sur la route cantonale entre Schinznach Dorf et Schinznach Bad, sur mandat du Service du génie civil du canton d'Argovie.*

# *Rencontre d'automne*

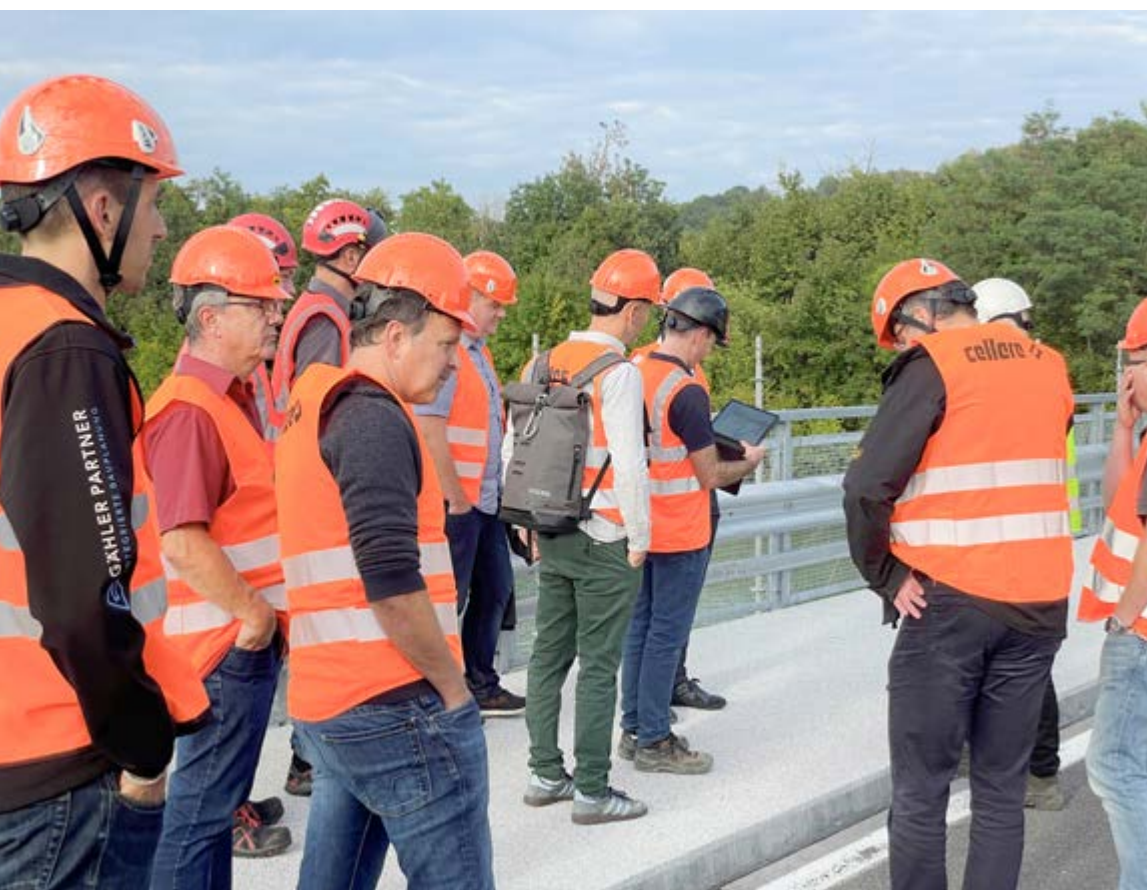
Le pont au-dessus de l'Aar

La structure porteuse inférieure en acier du pont sur l'Aar a, quant à elle, été revêtue d'une nouvelle couche de protection contre la corrosion. Afin de protéger le cours d'eau durant les travaux, il a fallu enceindre de manière étanche toute la face inférieure du pont, juste au-dessus du niveau de l'Aar.

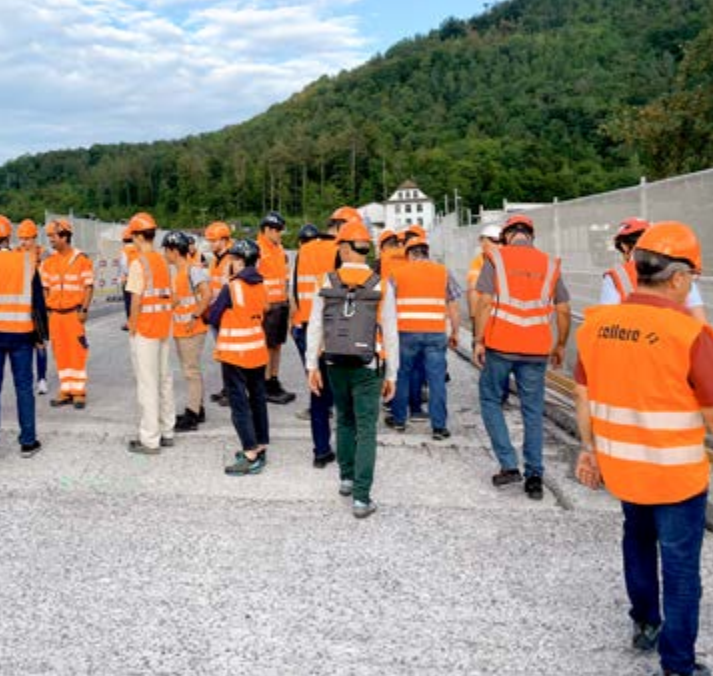
Le pont au-dessus de la ligne CFF
